# TEXXOR

## TAREAS EXPERIMENTALES PREVIAS A LA PRODUCCIÓN Y COMERCIALIZACIÓN DEL PRODUCTO

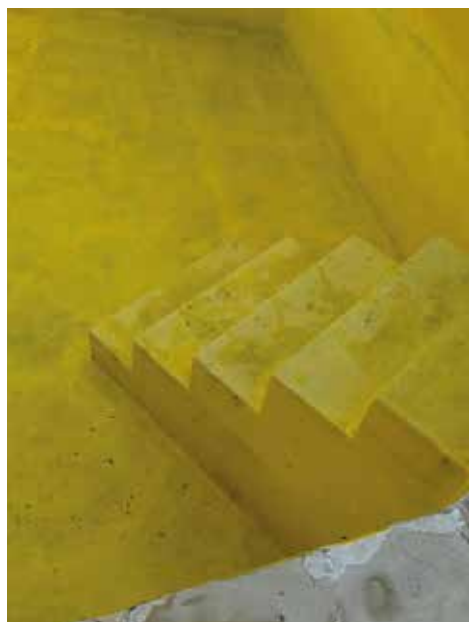
Se encontró sin alteraciones, sin ampollado, cuarteado ni tizado.

Se observó solamente poco cambio de color en la zona de flotación.

Luego de un año de uso de la pileta, el comportamiento de la película aplicada fue excelente, si la calificamos según norma IRAM 1109 es 5 (valor máximo); es decir sin ningún tipo de alteración, como cuarteado, agrietado, desprendimiento, cambio de color o de brillo. Quizá estas buenas características puedan encontrarse en otras marcas de pinturas del mercado, lo sorprendente del desarrollo TEXXOR es la capacidad de la película como "antifouling", es decir evitar la adhesión de microorganismos a la superficie. Con esto se logra:

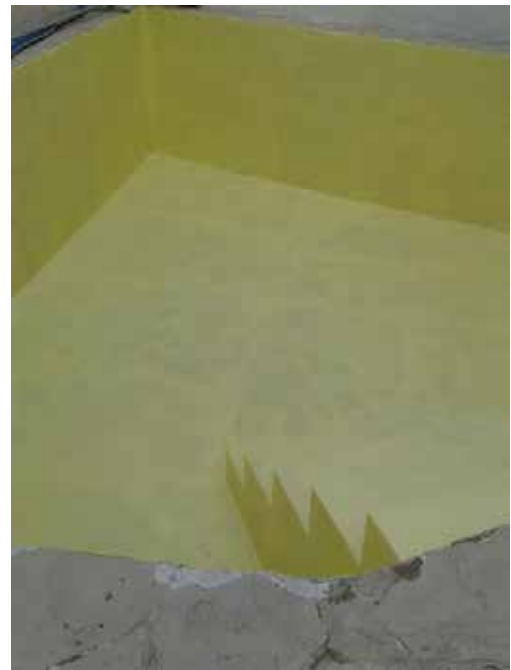
Con el fin de satisfacer la solicitud del dueño de la pileta, se aplicó una capa de pintura nueva ahora de color ocre-arena, sólo para tapar el amarillo de primera capa.

En la fotografía puede observarse el trabajo de limpieza terminado.

Luego de un año de uso el pintado de la pileta se mantuvo intacto, por lo que para el inicio de la nueva temporada solo se necesitó cambiar el agua.
